Fra Karlsrud stasjon etter oppgradering:

VEDLEGG TIL BUDSJETTDOKUMENT - SAMFERDSEL

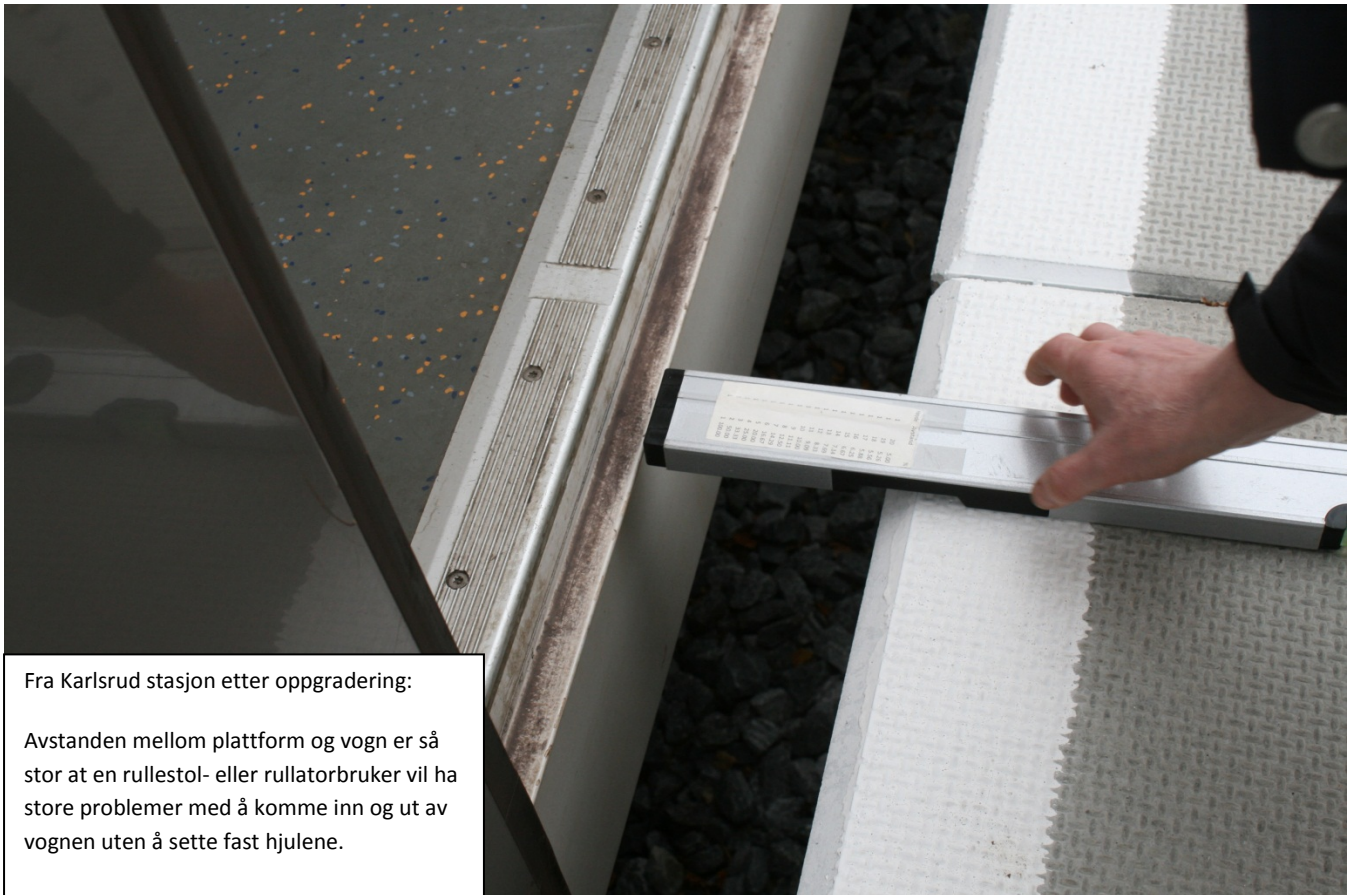
Avstanden mellom plattform og vogn er så stor at en rullestol- eller rullatorbruker vil ha store problemer med å komme inn og ut av vognen uten å sette fast hjulene.

Skal universell utforming oppnås må gapet mellom plattform og transportmiddel reduseres til maks 3 cm, og trinnfri høydeforskjell (maks 2 cm).

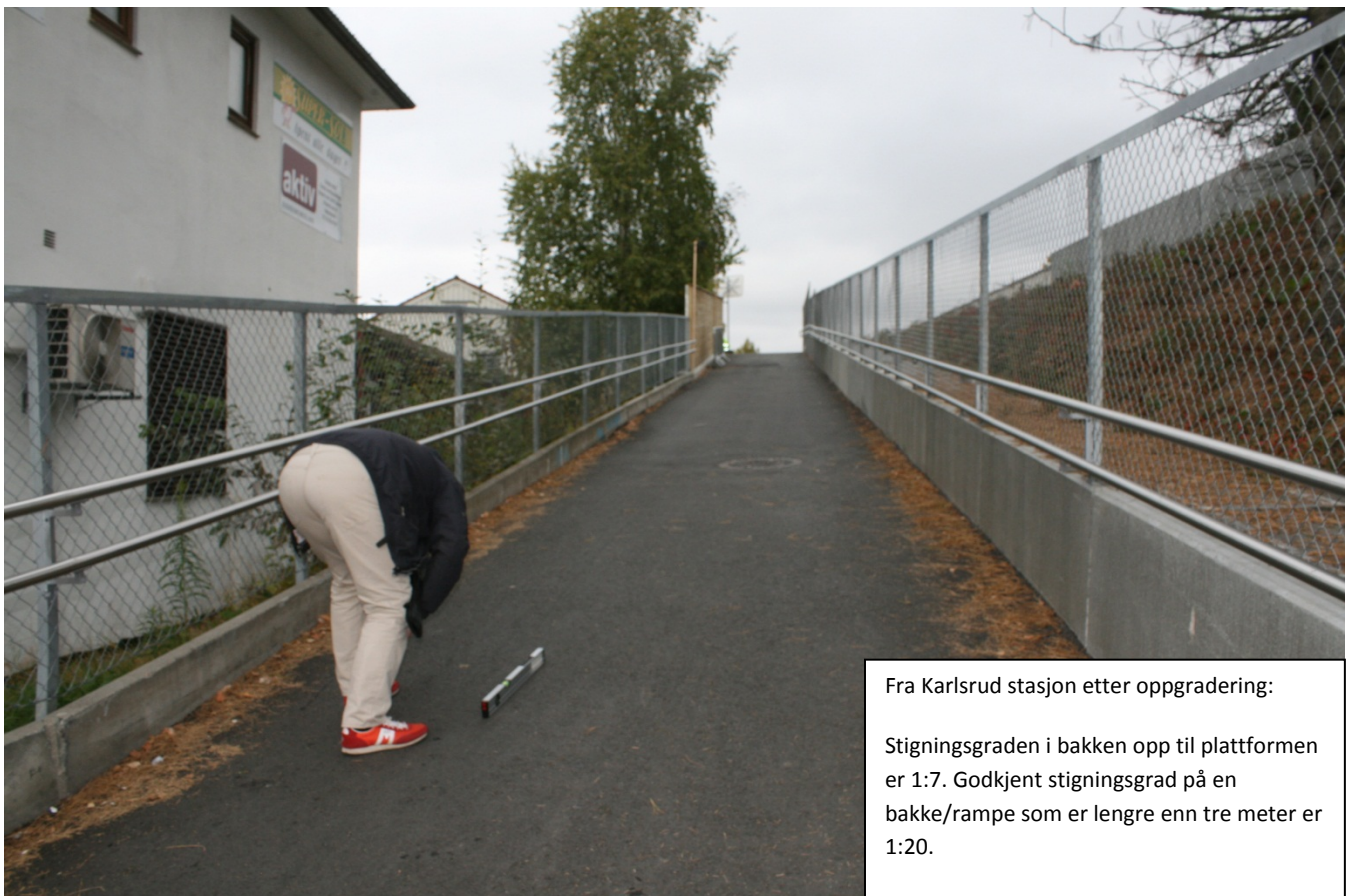
Fra Karlsrud stasjon etter oppgradering:

Stigningsgraden i bakken opp til plattformen er 1:7. Godkjent stigningsgrad på en bakke/rampe som er lengre enn tre meter er 1:20.
